Censo de Vertidos desde tierra al mar en Canarias

TFSC13

Conducción de desagüe submarina de San Andrés

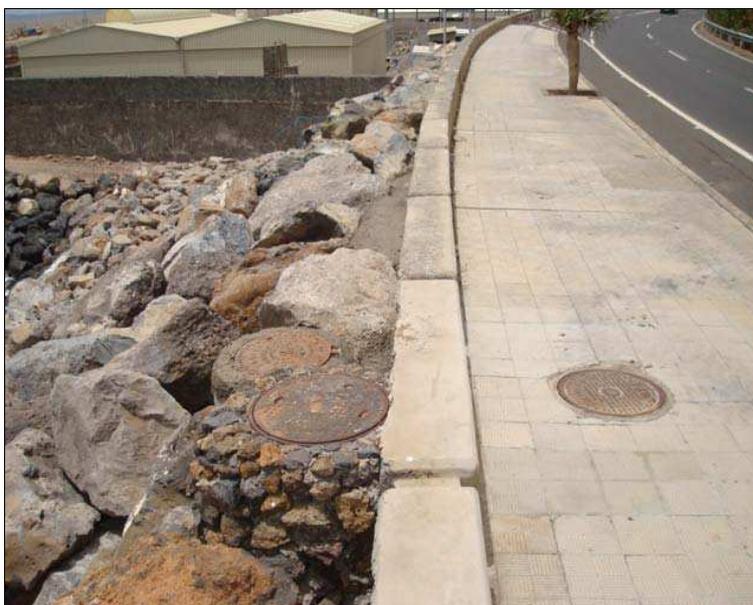
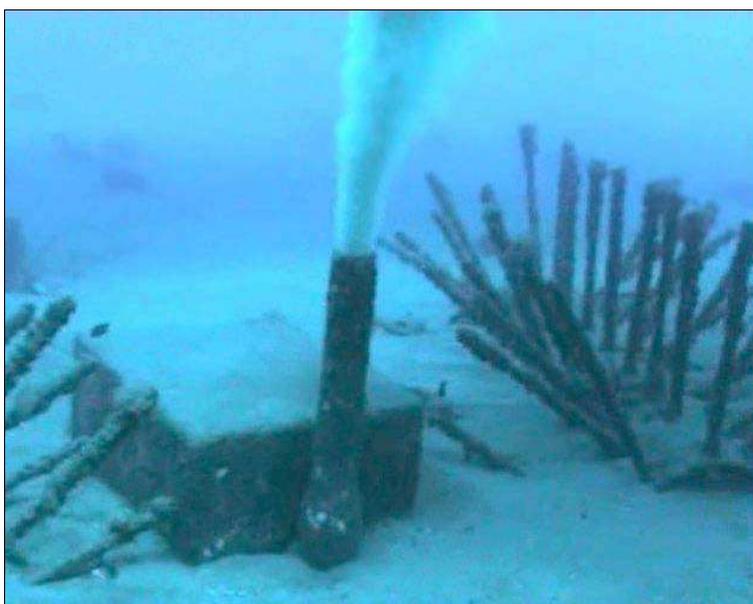
6.- Imágenes del vertido

Aunque no se encuentra exactamente dentro del LIC San Andrés, está a unos 50 mts por lo que la consideración en la afección ha sido de "muy grave". La descarga se realiza de manera vertical, lo que probablemente no favorezca la dispersión. La conducción ha sido parcialmente sepultada por las obras de ampliación del Puerto de Santa Cruz de Tenerife, presentando restos de escollera próximos incluso a los difusores. Aparentemente no se observan fugas por rotura en los trabajos de relleno pero esta situación agravará su mantenimiento. El estado es malo.
