Censo de Vertidos desde tierra al mar en Canarias

TFSC19

Aliviadero Barranco de Santos

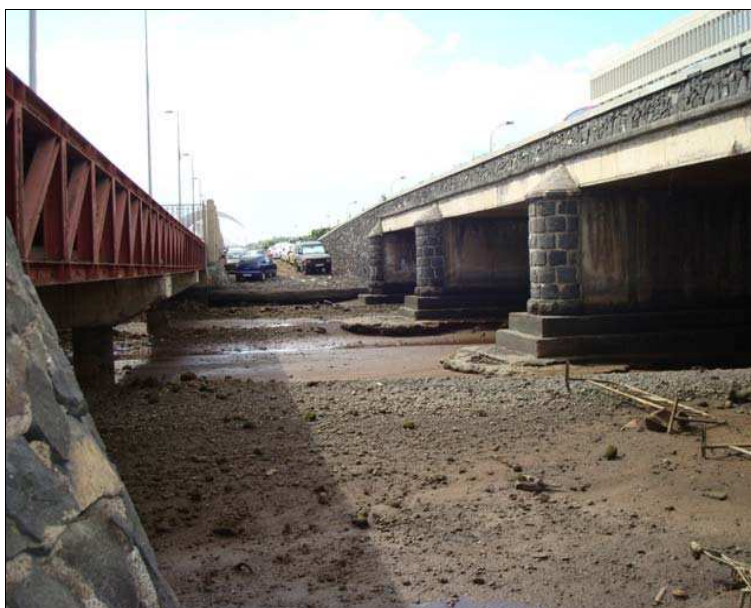
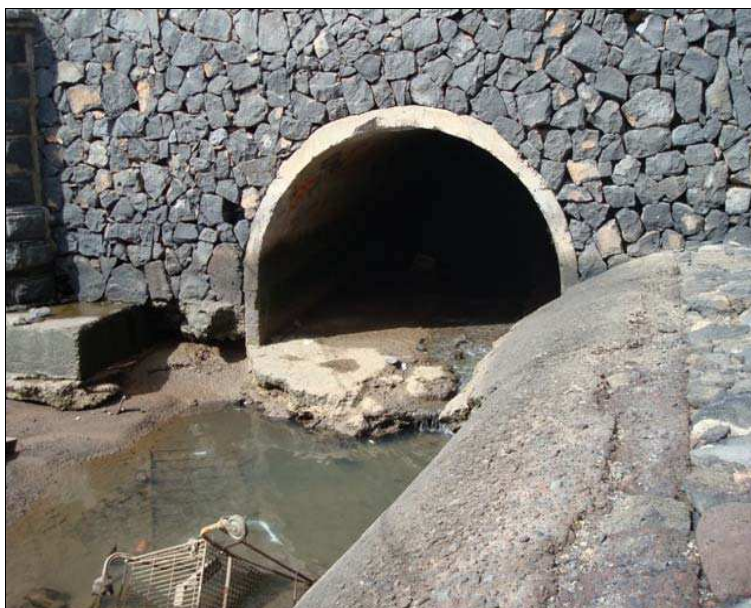
Es un aliviadero del colector general de saneamiento. El vertido se produce con lluvias de escasa entidad por lo que su dilución debe ser baja. En este punto se alivian en caso necesario las aguas procedentes del Colector Barranco de Santos y del Colector Litoral (incluye los bombeos de María Jiménez y Cueva Bermeja), que en condiciones normales de operación se dirigen hasta la EBAR de Los Llanos. El punto exacto de vertido no es visible, al quedar oculto bajo la zona urbanizada. Debido a la dificultad de renovación del agua de mar en esta zona interior del puerto, la apariencia de la misma es bastante mala, mostrando evidentes signos de degradación.
