Censo de Vertidos desde tierra al mar en Canarias

TFSC13

Conducción de desagüe submarina de San Andrés

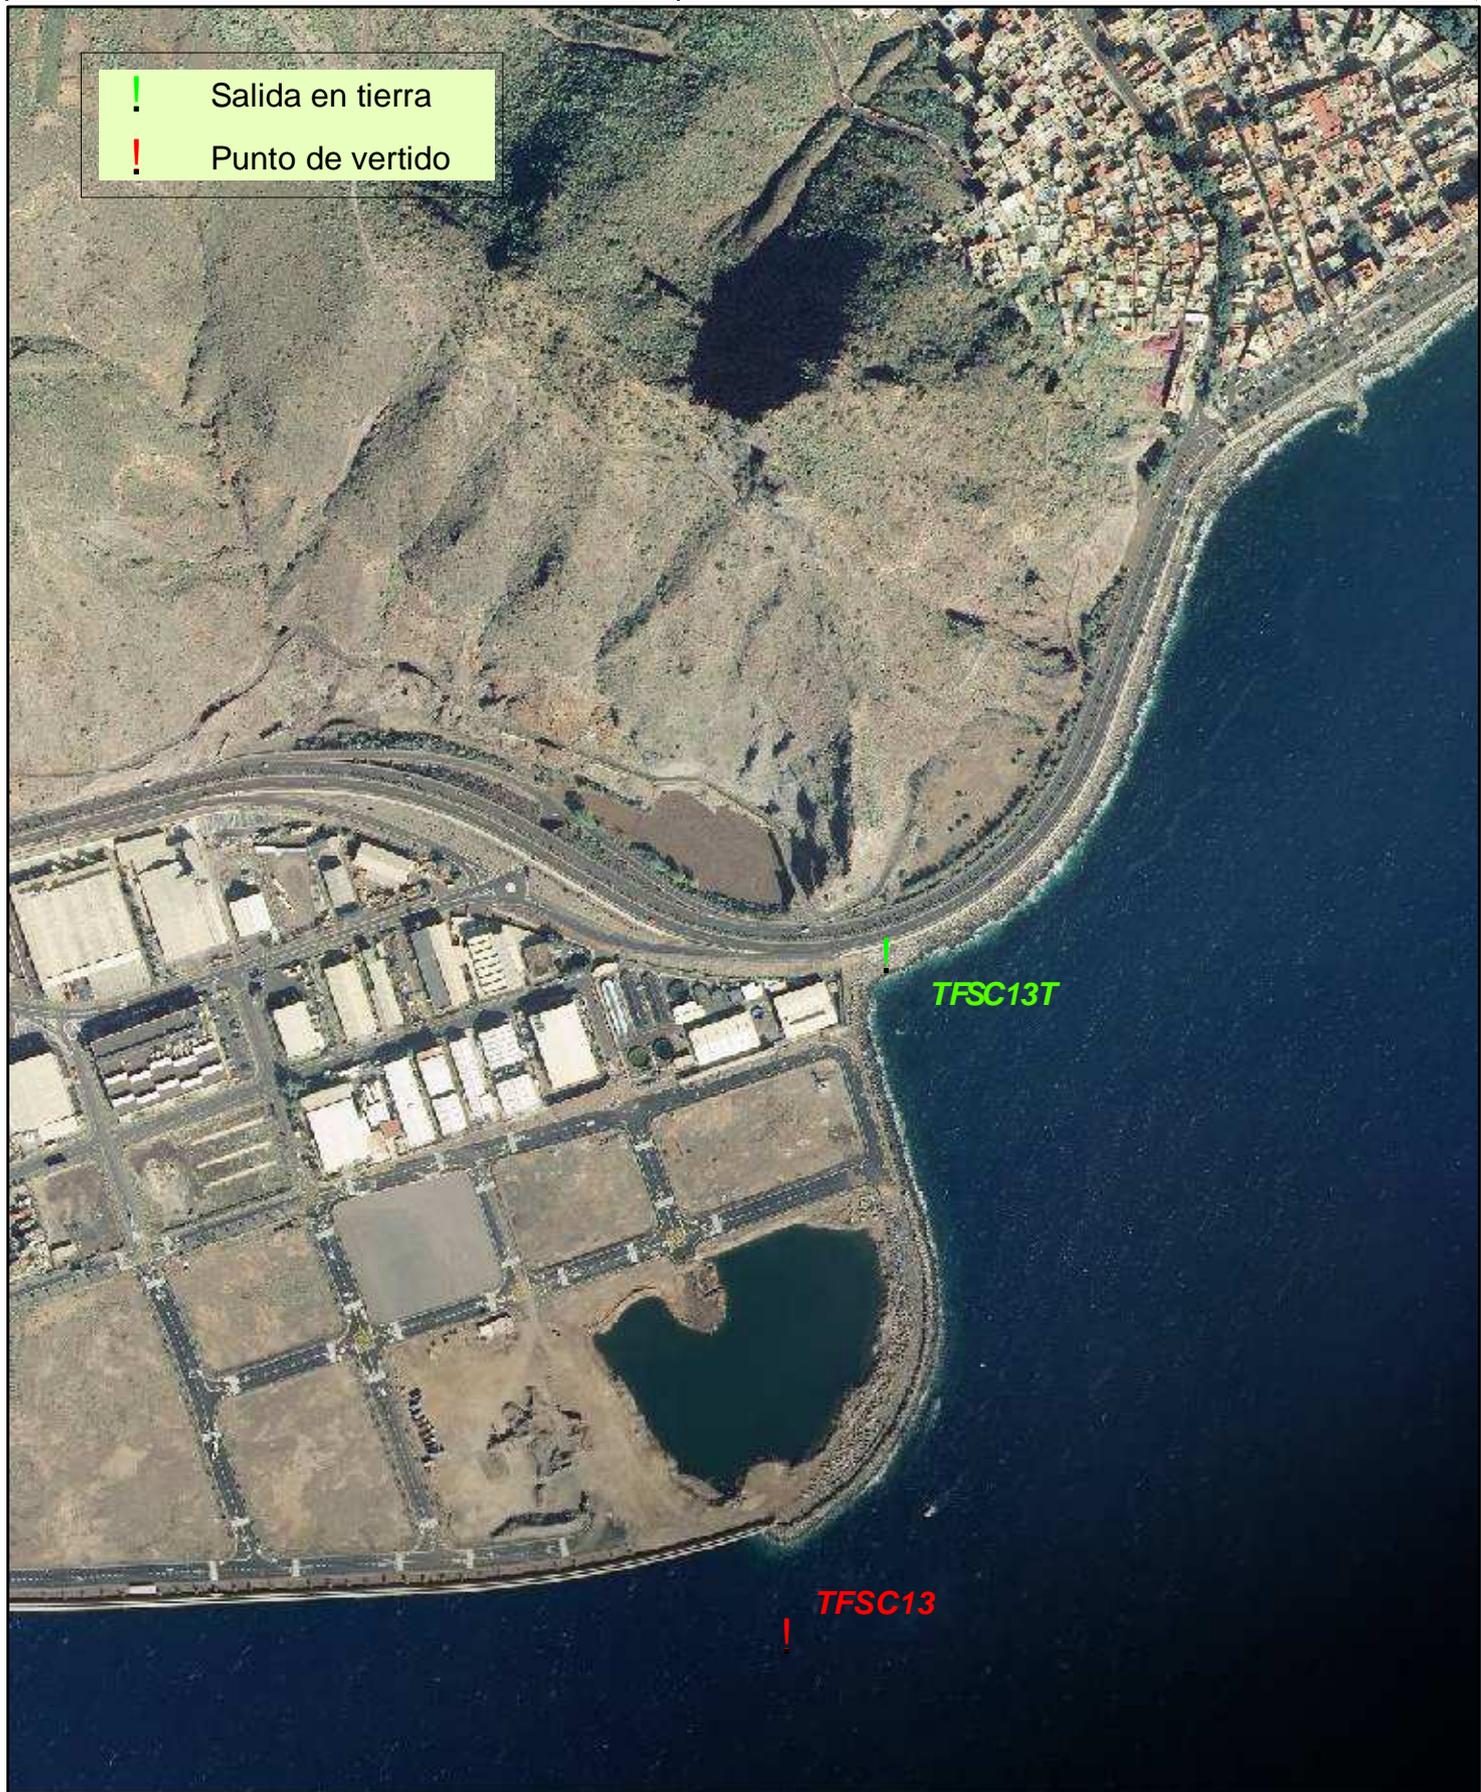
Aunque no se encuentra exactamente dentro del LIC San Andrés, está a unos 50 mts por lo que la consideración en la afección ha sido de "muy grave". La descarga se realiza de manera vertical, lo que probablemente no favorezca la dispersión. La conducción ha sido parcialmente sepultada por las obras de ampliación del Puerto de Santa Cruz de Tenerife, presentando restos de escollera próximos incluso a los difusores. Aparentemente no se observan fugas por rotura en los trabajos de relleno pero esta situación agravará su mantenimiento. El estado es malo.
