Club Herbania

**Actualización del Censo de Vertidos
desde Tierra al Mar en Canarias**

Isla de Fuerteventura
Municipio del Puerto del Rosario

FUPR05

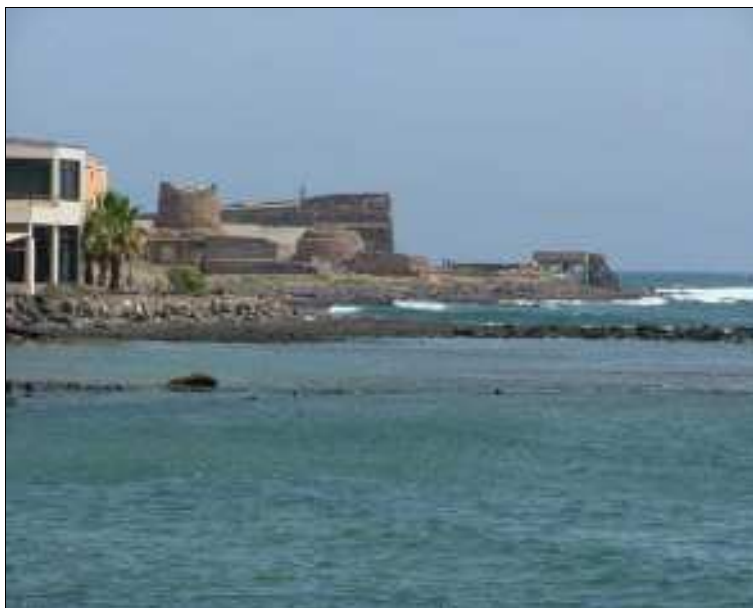
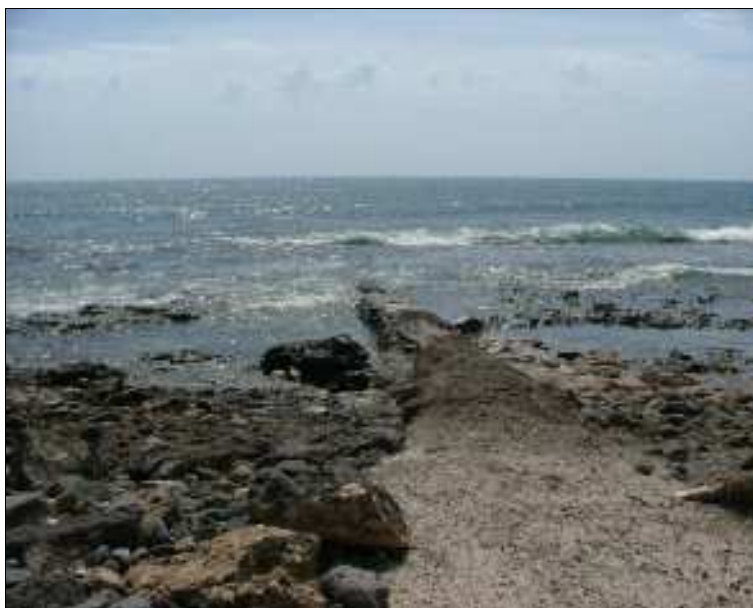
6.- Imágenes del vertido

La conducción de desagüe arranca desde una rasa de rocas situada en las inmediaciones del Club Herbania.

La conducción de desagüe tiene reparadas las roturas que presentaba en el censo anterior, por lo que ha dejado de producirse el vertido que tenía lugar al inicio de la conducción.
