Censo de Vertidos desde tierra al mar en Canarias

TFSC27

Localización	Denominación del vertido
Muelle de la Hondura	Conducción de desagüe submarina de Refinería-CEPSA

Gobierno de Canarias Consejería de Medioambiente y Ordenación Territorial	Actualización del Censo de Vertidos desde Tierra al Mar en Canarias	 Cívica Ingenieros S.L.
	Isla de Tenerife Municipio de Santa Cruz de Tenerife	Noviembre 2007	TFSC27

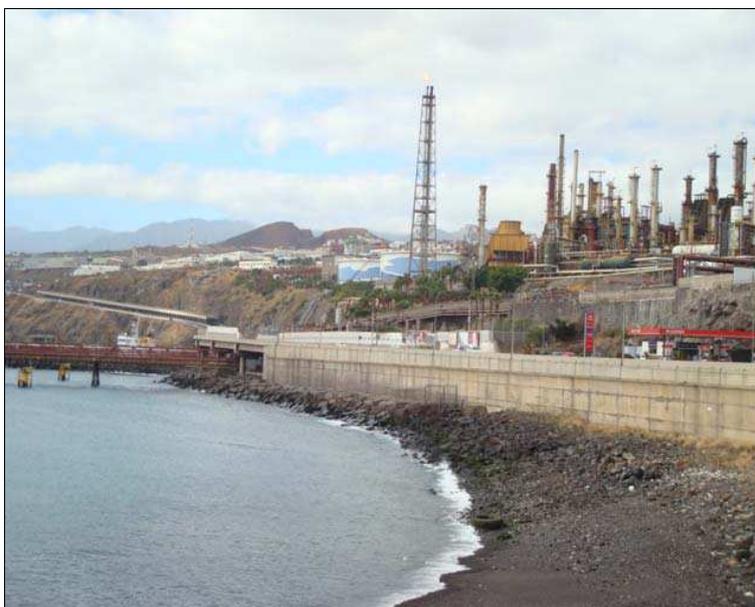
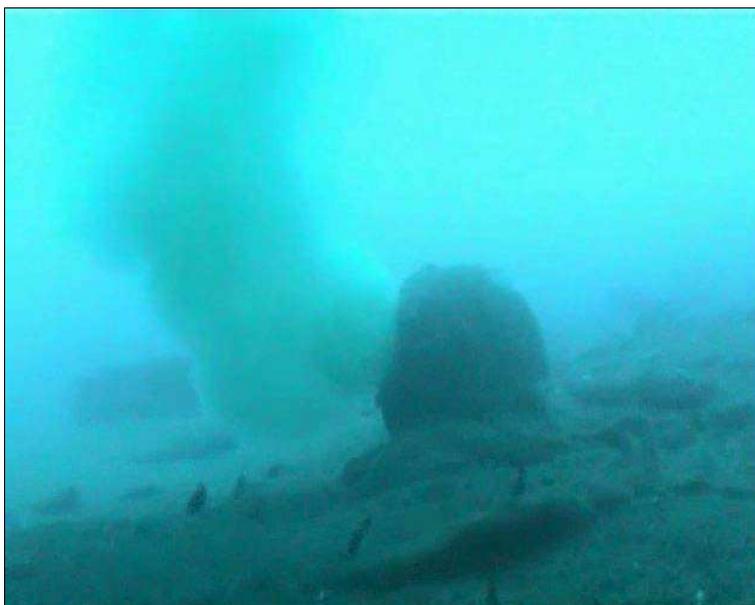
6.- Imágenes del vertido

Próximo a la conducción de desagüe de Cabo Llanos. Dispone de pequeñas bocas de descarga muy próximas y parcialmente enterradas. Hay presencia de sólidos, lo que denota un desbaste inapropiado. El estado es regular.
